次世代ガルバリウム鋼板 **ESJER SGL**[®]

厚膜ウレタン塗装 × 次世代ガルバリウム鋼板

エスジーエル ハイレタンSGL®

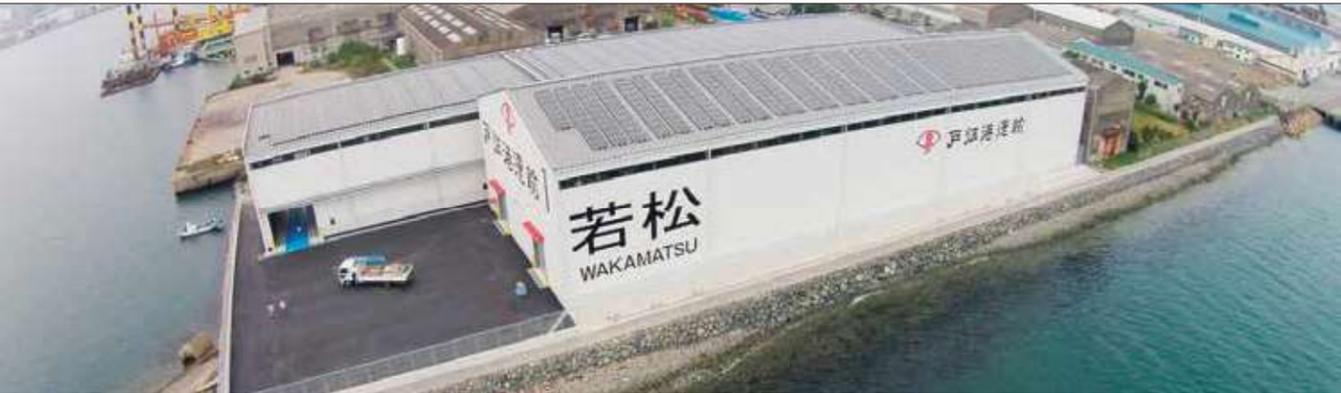
1

- 1: 若松1号倉庫・2号倉庫の全景。離岸距離6mの海岸至近に立地。
- 2: 屋根面には太陽光発電パネル(総発電量451.5kW)を搭載
- 3: 外壁は中間ジョイント無しの一本ものの外壁材で施工。最長部17m。これにより銅板小口を減らし、端面からの腐食リスクを低減。

[安養寺] 今回の設計にあたり、当初はガルバリウム鋼板を考えていました。しかし1号棟・2号棟ともに非常に海に近い立地です。離岸距離は最大満潮時で護岸を含めて6m程度です。湾内ではありますが、台風時には波しぶきの直撃もあるでしょう。日向社長の考え「一棟建てるごとに良いものを」を念頭にご提案するにあたり、「この土地に合ったスペックとは一体何なのか?」と原点に立ち戻って考えることにしました。

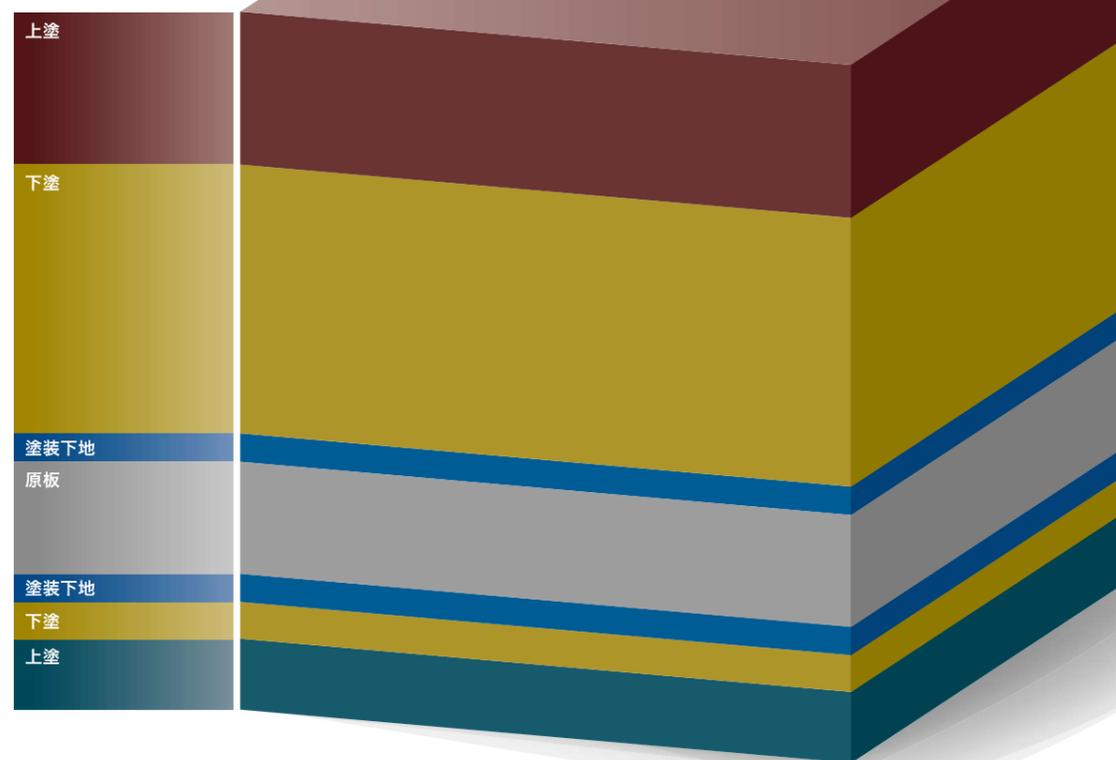
ハイレタンの塗膜の構成

- 上塗り** 上塗り塗膜は紫外線の透過を十分に防ぐ厚さ(約15μm)としました。
- 下塗り** 下塗り塗膜は約25μmと厚く、防錆成分を十分に含有しています。
- 塗装下地** 塗装下地はエスジーエルに適した下地処理を採用しました。
- 原板** 原板はガルバリウム鋼板の3倍超の耐食性を持つエスジーエルを標準採用しました。
- 上塗り** 裏面のサービスコートは2コートとして耐食性を向上するとともに、各種接着剤との密着性に配慮しました。

上塗り・下塗り合わせて約40μmの厚みがあり、外部からの傷付きや、腐食を引き起こす酸素・水・塩分などの浸透を防ぎます。

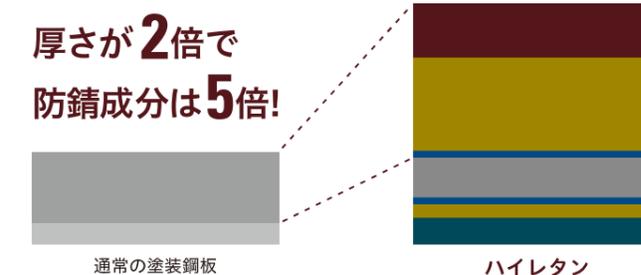
2. 防錆成分の含有量が多い

防錆成分の含有量は一般カラーの5倍以上と多く、防錆力が長期間にわたって持続します。

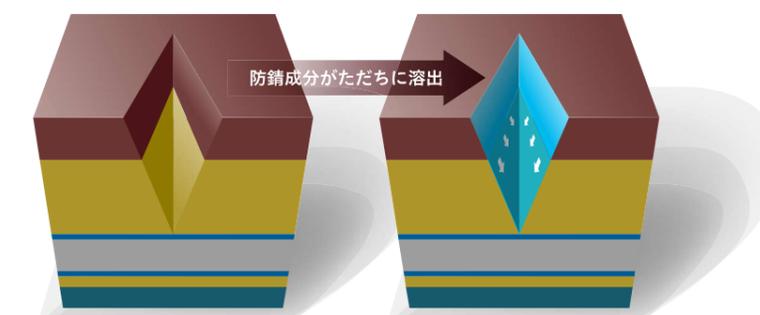
3. 防錆成分の溶出速度が速い

防錆成分の溶出速度は一般カラーの5倍以上と速く、塗膜中に水が侵入すると、ただちに防錆成分が溶出し、めっき面や鋼板面に保護皮膜を形成。腐食を防ぎます。

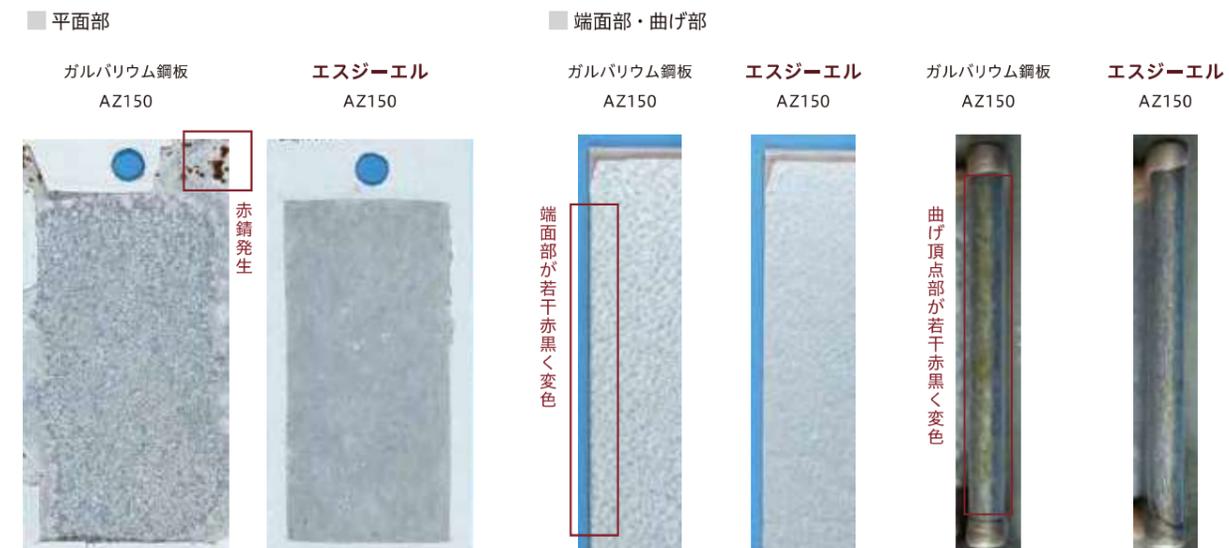
曝露評価

※平面部の曝露評価結果(沖縄、軒下、2年、板厚0.8mm)

※端面部・曲げ部の曝露評価結果(能登、南面、2.5年、板厚0.8mm)

当社は、豪ブレスコープスチール社と共同で、国内外の様々な条件下での曝露評価を並行して実施。エスジーエルの性能確認を行っています。

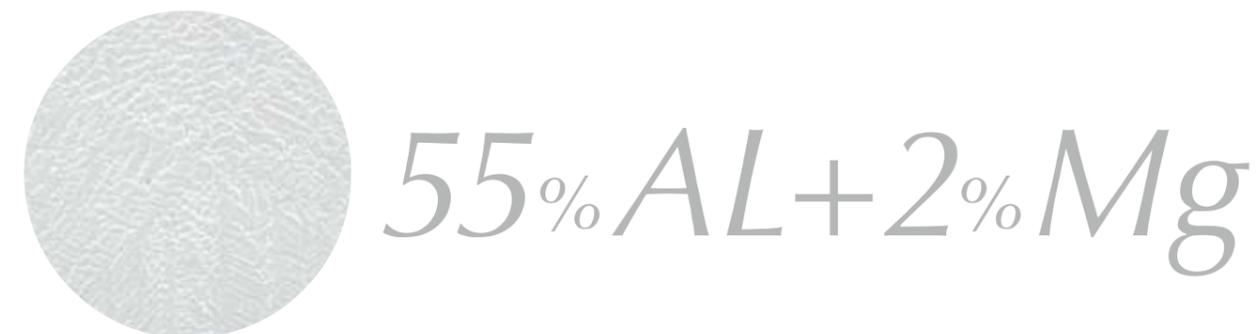
3倍超

エスジーエルの耐食性はガルバリウム鋼板に比べ

現実環境に近いとされる「複合サイクル試験」によって、エスジーエルの耐食性を評価しました。その結果、エスジーエルの腐食減量はガルバリウム鋼板に比べ「平均1/5」と、きわめて高い耐食性を示しました。試験体のバラつきを考慮しても、エスジーエルの耐食性は、ガルバリウム鋼板の3倍超が期待できます。

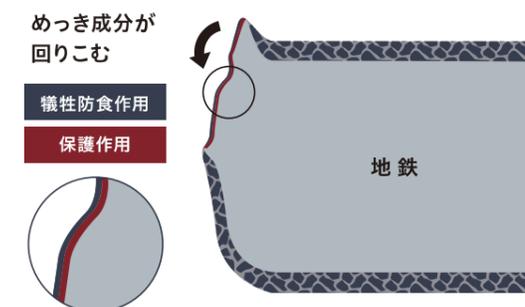
切断端部・傷部の耐食性

切断端部や傷部など、地鉄が露出した部分は赤錆が発生しやすくなります。しかし、エスジーエルは、こうした部分の腐食進行を強力に抑制します。エスジーエルの亜鉛リッチ相には、主成分の亜鉛とアルミニウムに加え、マグネシウムが含まれています。マグネシウムは亜鉛よりイオン化しやすい性質を持っており、犠牲防食作用を向上させ、地鉄露出部への亜鉛系保護皮膜の形成を促進する効果があります。さらに、マグネシウムの働きで保護皮膜が緻密となり安定化するため、ガルバリウム鋼板以上の切断端部・傷部耐食性が得られます。

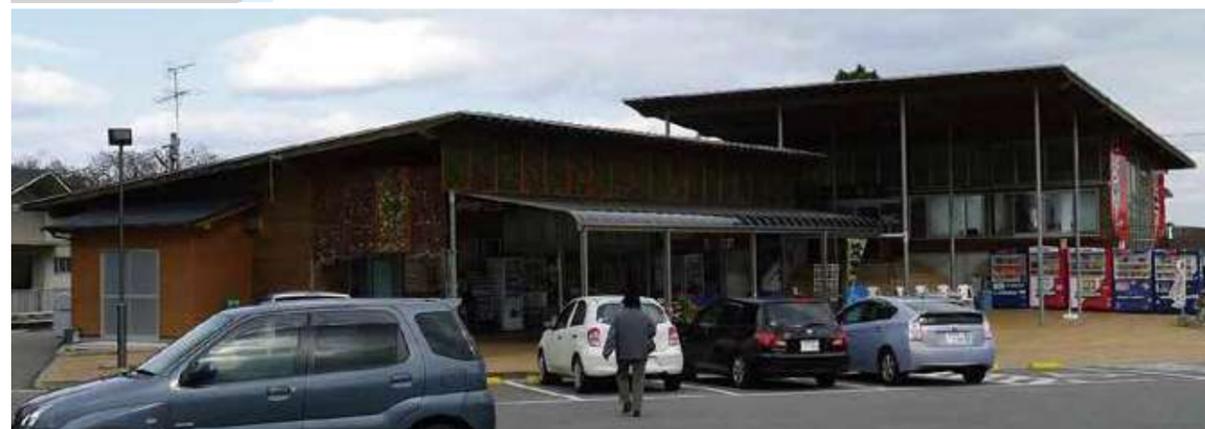
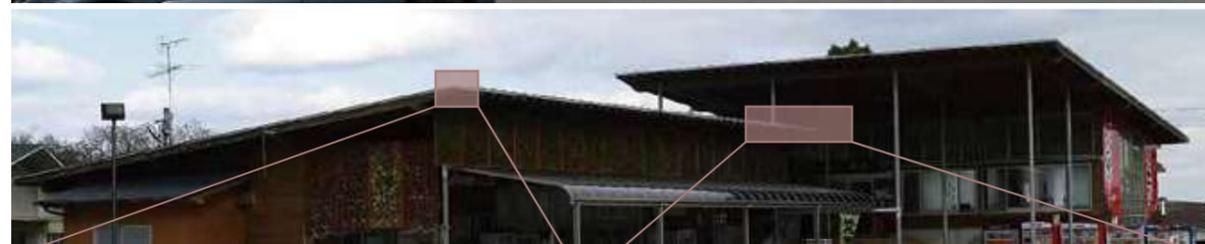
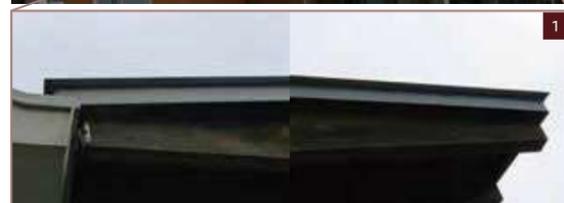
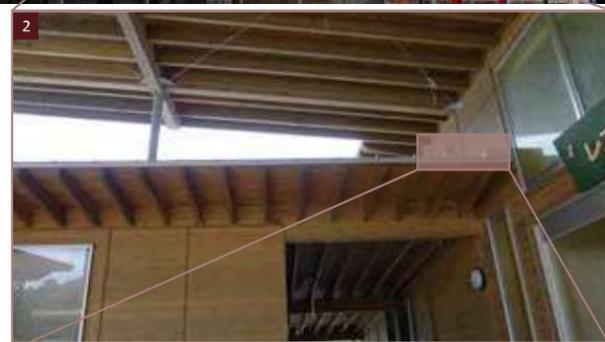
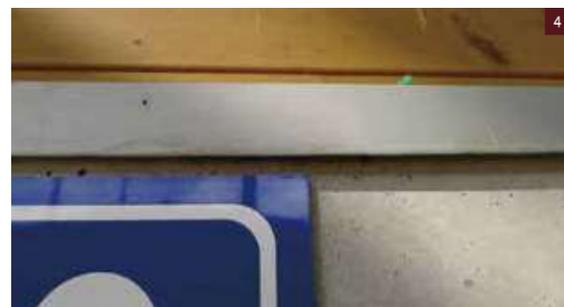
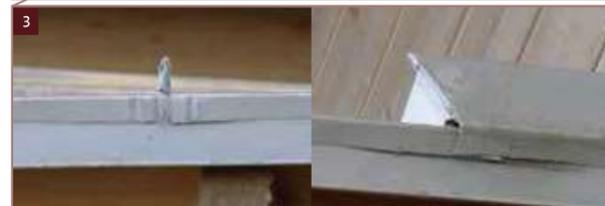
「道の駅国見」大分県

奥50m先が海岸である。
防風林等はなく、海塩粒子の影響を受けていると思われる。

- 施工後 5年
- 海岸からの距離 50m

- 1: 雨がかりする部分: 異常なし
- 2: 雨がかりしない部分: 異常なし
- 3: 軒先拡大/端面部は折り返し加工されており、耐食性に問題なし
- 4: 雨がかりしない壁部材(トイレ前)も問題なし

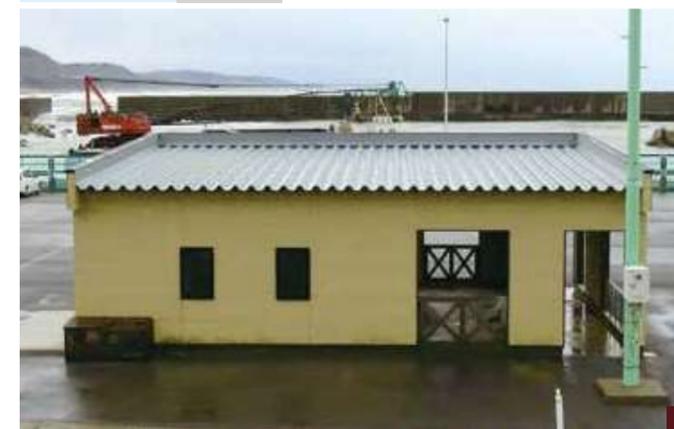
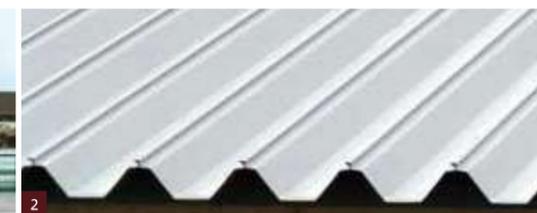
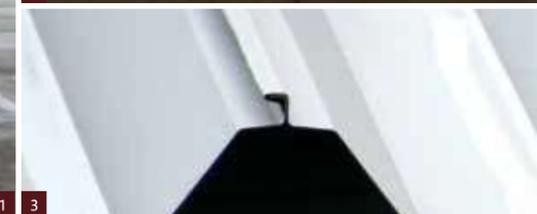
「道川漁港トイレ」秋田県

物件立地は海に囲まれており、
海塩粒子の影響を著しくを受けていると思われる。

- 施工後 9年
- 海岸からの距離 20m

- 1: 四方を海に囲まれた過酷な立地
- 2: 全体的に良好な状態を保っている
- 3: ハゼ加工部・端部も健全な状態

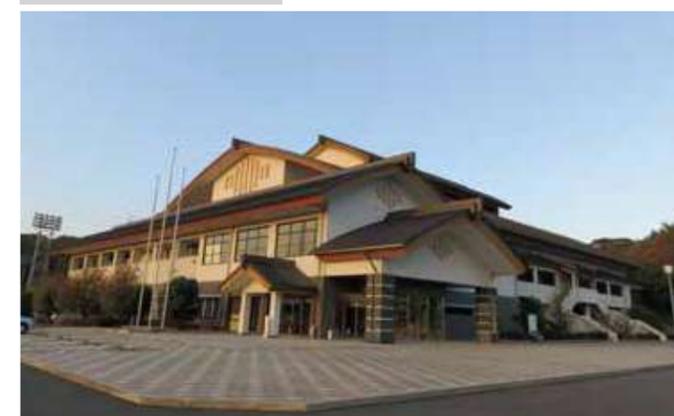
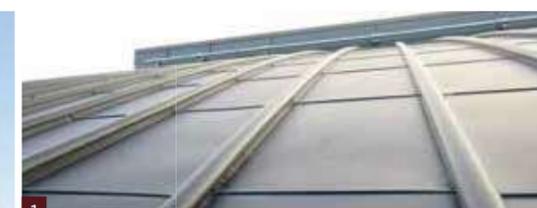
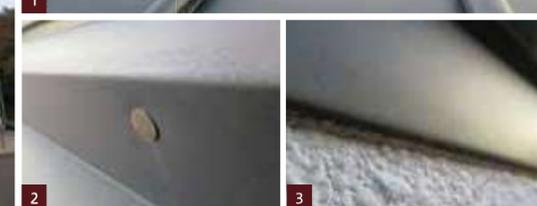
「杵築市文化体育館」大分県

物件立地は守江湾に面しており、
ため池や河川に囲まれている。

- 施工後 9年
- 海岸からの距離 1km

- 1: 屋根は美しい状態を保っている
- 2: 留具との接触部位も膨れ・錆なく良好
- 3: 曲げ加工部については割れ・膨れ・錆なく良好

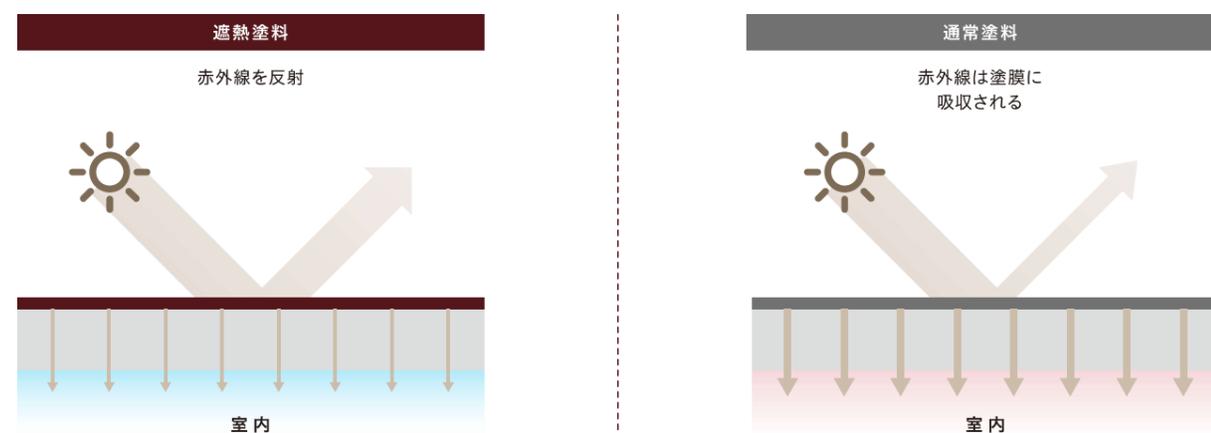
遮熱機能のメカニズム

ハイレタンSGLの塗膜には日射に含まれる赤外線を反射する「遮熱顔料」を配合。

赤外線による塗膜表面の温度上昇を抑えることで塗膜への熱伝導を軽減する塗膜設計となっています。

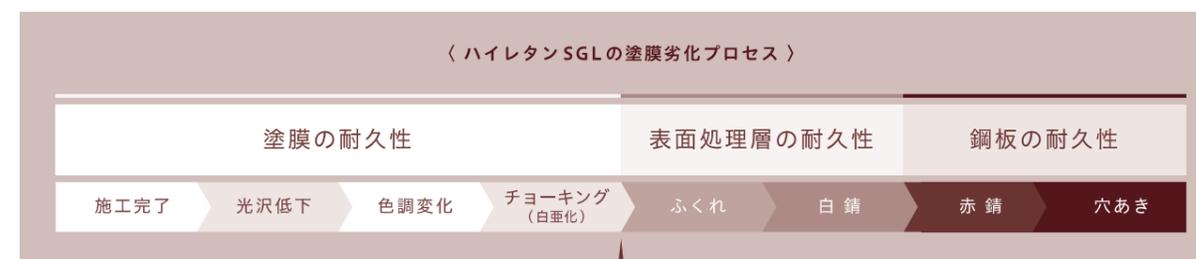
1. ハイレタンSGLの塗り替えについて

ハイレタンSGLの塗膜面がチョーキングの末期状態でふくれが散見される状態が塗り替えの適性時期と見なせます。塗り替え塗料には、各塗料メーカーより各種塗料が市販されていますので、使用環境、耐用年数など勘案の上、施工工事業者とご相談ください。
