ニスクカラー Pro®

ニスクカラーProの特長

エスジーエルとは?

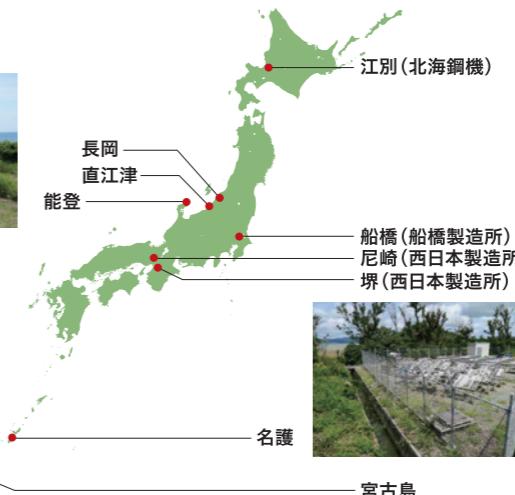
【屋外曝露試驗場】

当社では、様々な環境での使用を可能にすべく日本全国9ヶ所で屋外曝露試験を実施し、塗膜劣化の挙動等の基礎データを蓄積しています。促進試験のデータに加えて、屋外曝露で得られた豊富な基礎データを基にして継続的に改良検討を行っています。また、屋外曝露では常に製品の品質についてもモニタリングを行っています。

緯度	経度	離岸距離
江別	43.1°	141.5°	23km
長岡	37.4°	138.8°	25km
直江津	37.2°	138.3°	1km
能登	37.3°	137.3°	30m
船橋	35.7°	140.0°	1.5km
尼崎	34.7°	135.4°	3km
堺	34.6°	135.5°	500m
名護	26.6°	128.0°	25m
宮古島	24.4°	125.2°	2km

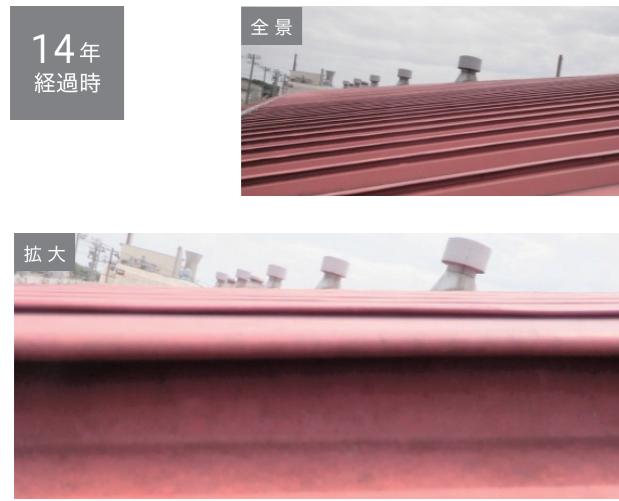
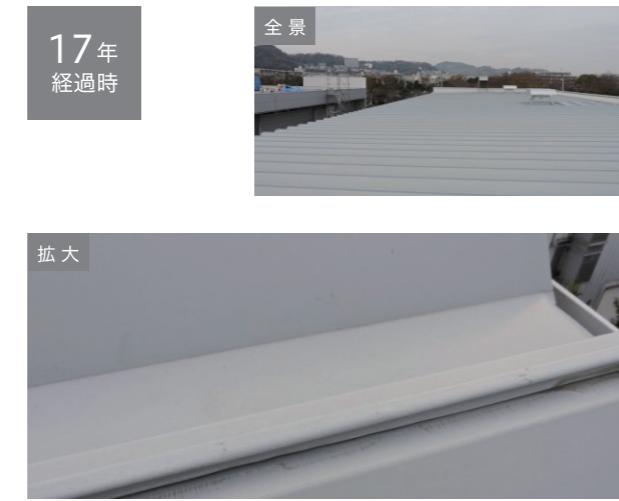
施工物件での長期使用実績

様々な異なる環境の施工物件で追跡調査を実施しています。上記写真はニスクカラー発売前の従来カラー品での施工物件ですが、平面部・加工部とも良好な状態を保つてることを確認しました。実際の物件での使用で塗膜・原板にどのような変化が起きているかを日々調査し、長期使用に耐えられる製品の開発に活かしています。

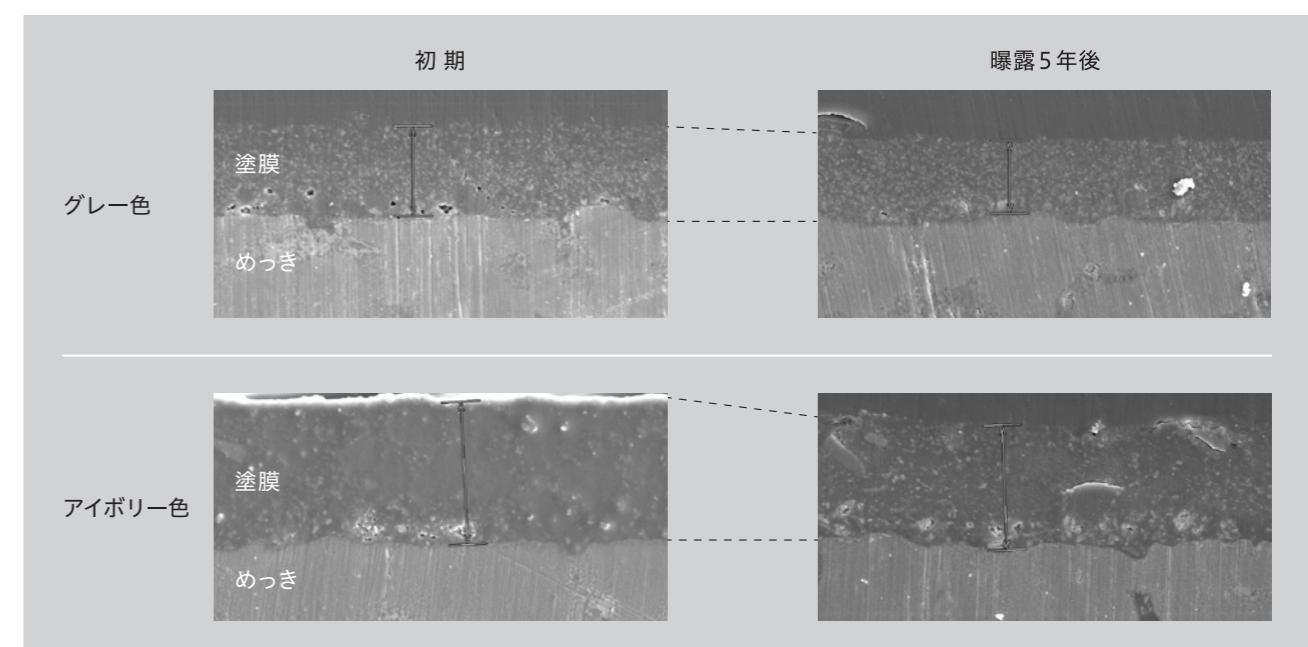
ニスクカラー各色の沖縄曝露での塗膜減耗状態（断面観察）

下の写真はカラー鋼板断面の顕微鏡写真です。経年で塗膜は減耗していきますが、色相によりその減耗度合いは異なります。このように、色相ごとに実際の塗膜劣化状態を地道に調査し、それぞれ最適な設計に改良しています。

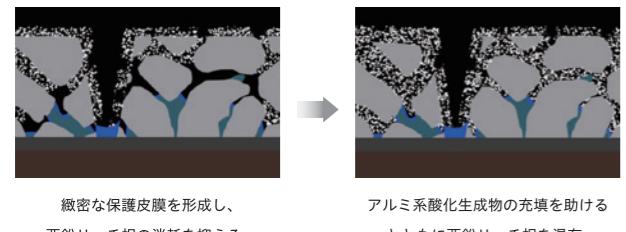
エスジーエル

緻密な保護皮膜を形成し、
亜鉛リッチ相の消耗を抑える。

エスジーエルは、マグネシウムの防錆効果を付加したこと、ガルバリウム鋼板特有の耐食メカニズムを活かしつつ、耐食性をさらに強化しためっき組成を有しています。エスジーエル独自の耐食性向上メカニズムにより、平面部はもちろん、とくに切断端部や傷部において高い耐食性を発揮します。

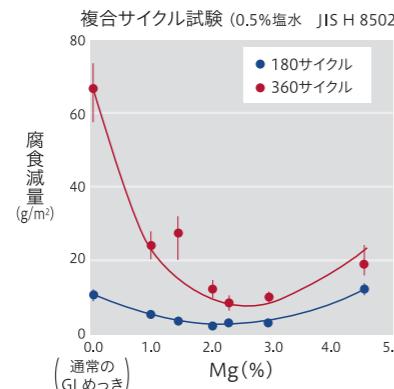
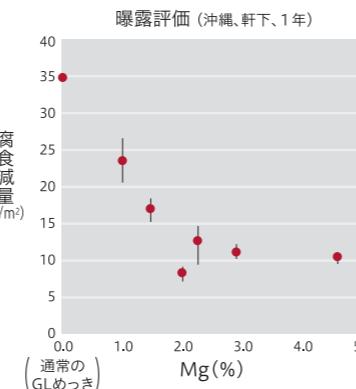
最適バランス「マグネシウム 2%」

エスジーエルに添加するマグネシウムは、めっきの耐食性を最大限に発揮できる含有率「2%」に調整されています。試験および曝露評価によって耐食性の検証を重ね、2%が耐食性向上に最適なバランスであることを確認しています。

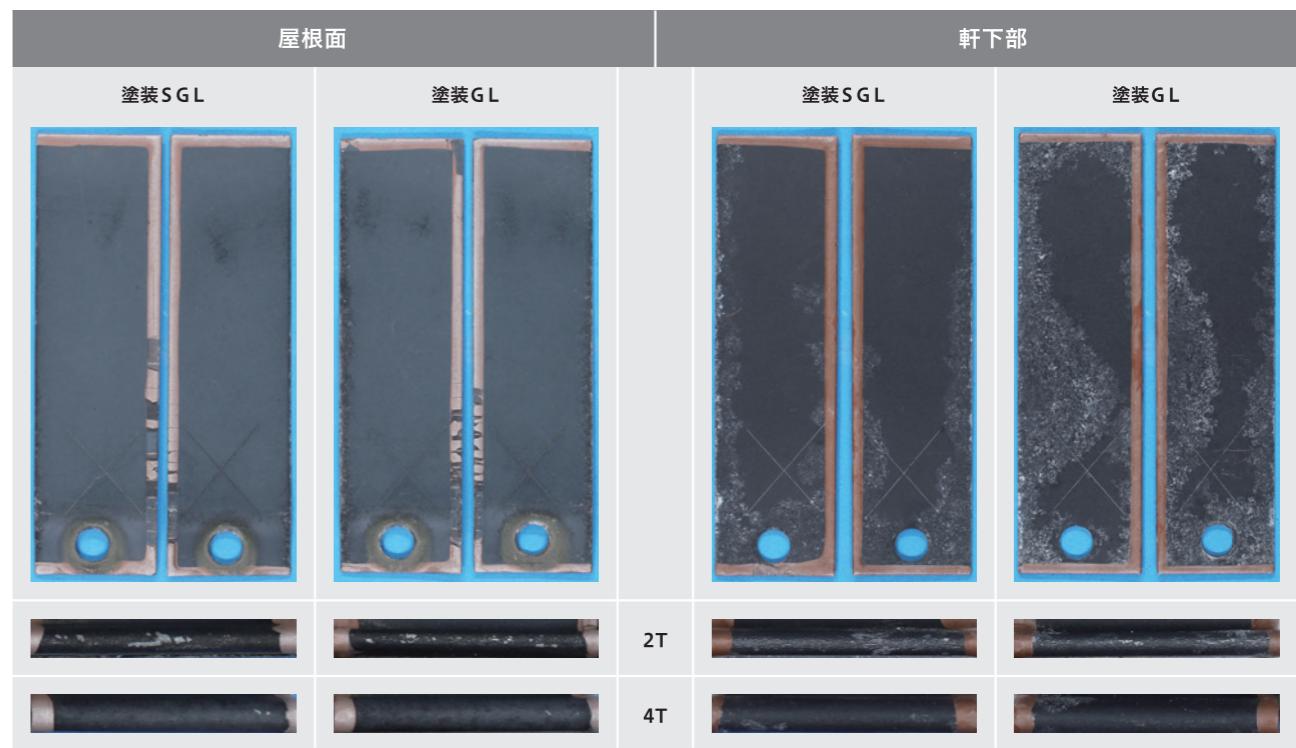
塗装 SGL の長期曝露耐食性 (糸魚川 約 10 年)

エスジーエルは塗装鋼板の下地としても優れた特性を持っています。下の写真は同じ塗装でSGLとGLを比較したものです。SGLはGLと比べ、とくに端面腐食の抑制効果がわかります。軒下部は雨がかりしにくい厳しい環境ですがSGLはGLと比べ優位な結果が出ています。

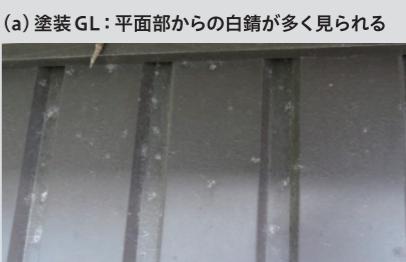
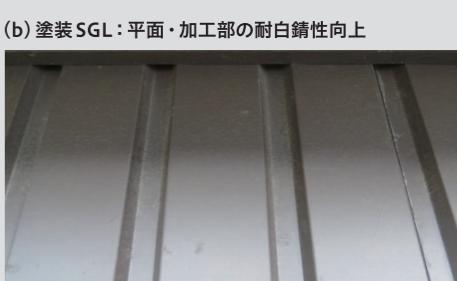
実物件調査の結果
(新潟県佐渡市、離岸距離約 60m、軒下部、5 年経過)

一例として、右の写真は同一壁面に塗装 GL と塗装 SGL(両者の塗膜は同じもの)を張り合わせて施工した物件の経年観察結果です。(a) 塗装 GL は、塗膜にク

ラックの入った曲げ加工部だけでなく、クラックも傷もないはずの「平面部」からも多数の白錆発生が確認されます。これは、平面部の塗膜下に腐食促進物質が侵入し腐食が進行したことを示唆します。一方で、(b) 塗装 SGL は平面部での白錆発生を抑制していることが確認できます。これは、めっき原板(エスジーエル)の耐食性が高く、塗膜下での腐食を抑制していると考えられます。

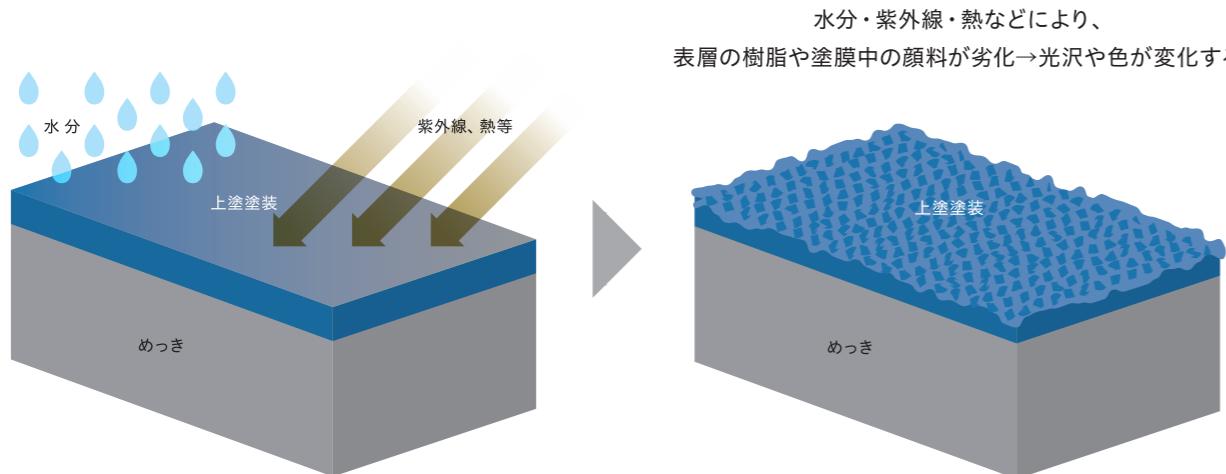
塗膜の変色メカニズム

塗膜の劣化によりチョーキング(白亜化)した樹脂は減耗を起こしやすく、変退色のみならず塗装鋼板としての性能低下の一因になります。ニスクカラーProは塗膜の劣化要因である水分・紫外線・熱などに対して耐久性の高い樹脂と顔料を選定しています。さらに、色相ごとの劣化プロセスを研究し、それぞれ最適な塗料設計とっています。

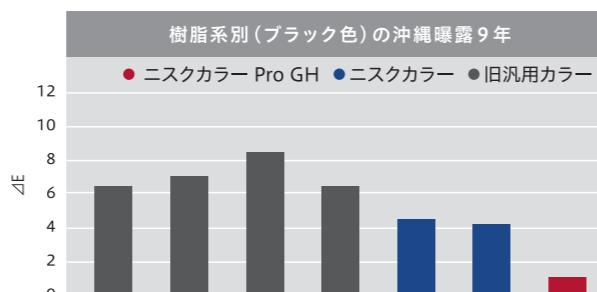
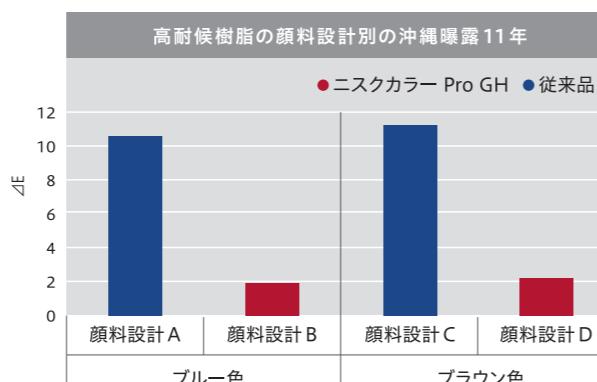
当社ではこれまでに様々な樹脂系での曝露試験を実施しています。右のグラフに示すように、ひと口に樹脂といつても、種類によって耐候性は大きく異なります。

耐候性に大きく関係するもう一つの要素として顔料があります。右のグラフに示すように、高耐候樹脂を適用しても、顔料の種類・配合が適切でない場合、経年での変退色が進んでしまうケースがあります。

ニスクカラーPro GHは、高耐候樹脂を採用し、経年の変退色を抑制しています。

ニスクカラーPro GHでは、これらの曝露結果をもとに最適な顔料設計を適用しています。

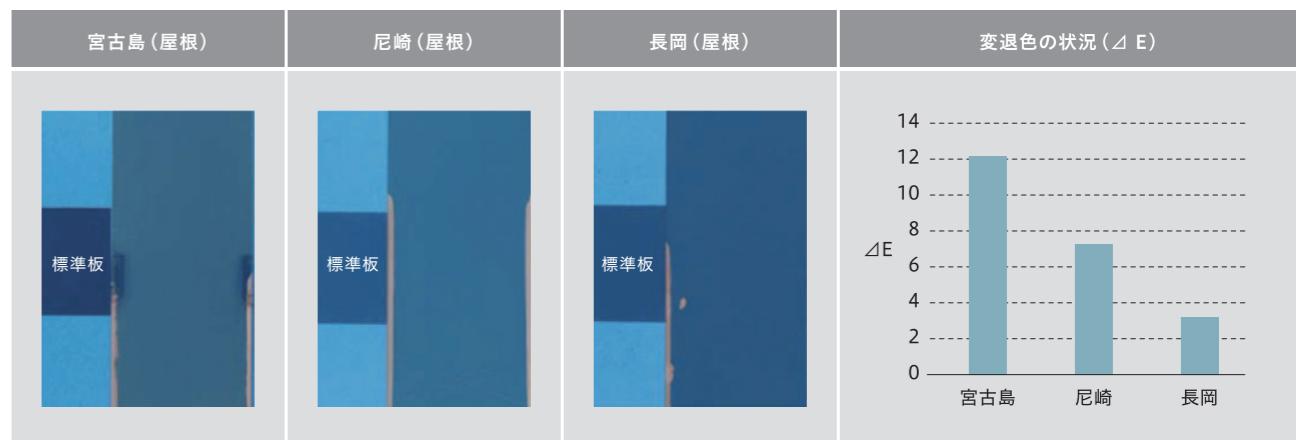
(参考)屋外曝露での変退色の事例

紫外線量の多い宮古島では変退色が大きく進行します。

(5年曝露)

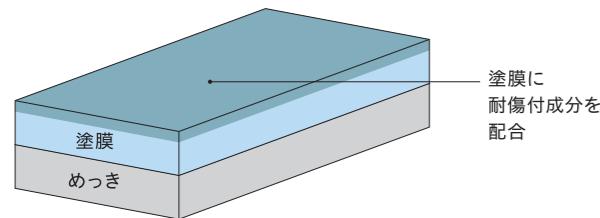
塗膜の再設計の一例

ニスクカラーをベースに最適な塗膜を再設計することで耐傷付性を向上させました。これによって淡彩色にもこれまでにはなかった落ち着いた外観を実現し、さまざまな用途にお使いいただけます。

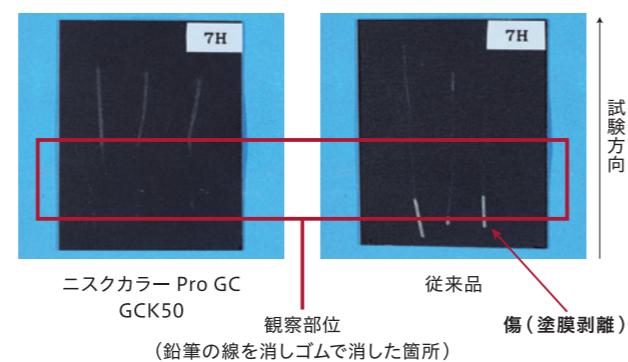
試験結果の一例(7H)

鉛筆硬度試験は、鉛筆又は芯ホルダーを用いて行います。試験面に対して鉛筆を約45°に保ちつつ、10N程度の荷重をかけながら、図に示す方向に線書きします。

【評価内容】塗膜に引掻き傷を生じない最高硬度を測定

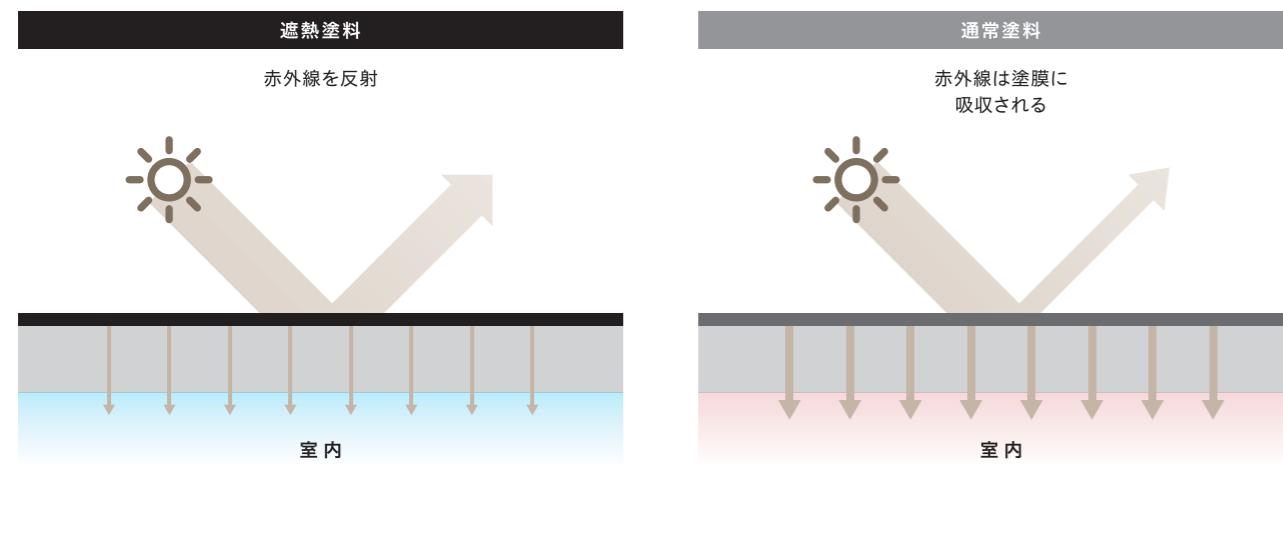
遮熱機能のメカニズム

ニスクカラーPro屋根用色の塗膜には日射に含まれる赤外線を反射する「遮熱顔料」を配合。赤外線による塗膜表面の温度上昇を抑えることで鋼板への熱伝導を軽減する塗膜設計となっています。当社はこの遮熱メカニズムを適用した塗装鋼板を日本で初めて商品化した遮熱鋼板のパイオニア企業です。

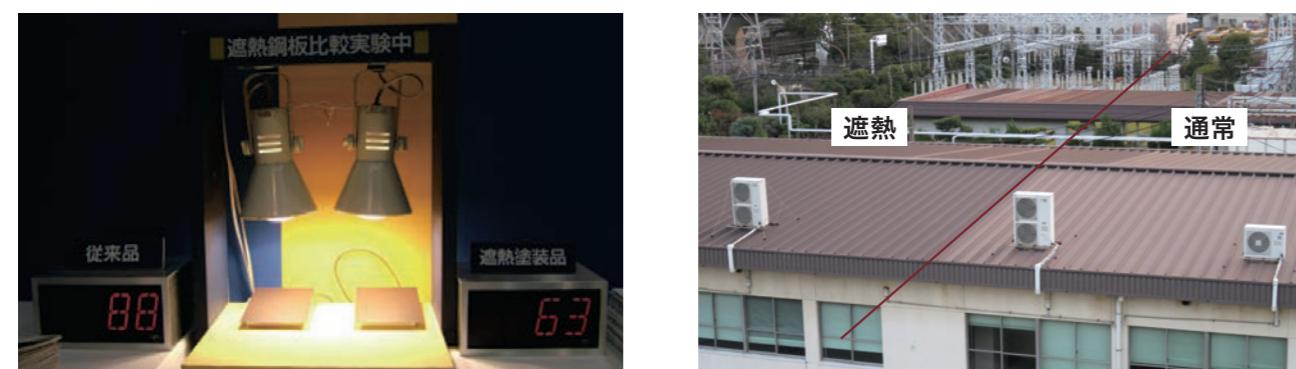
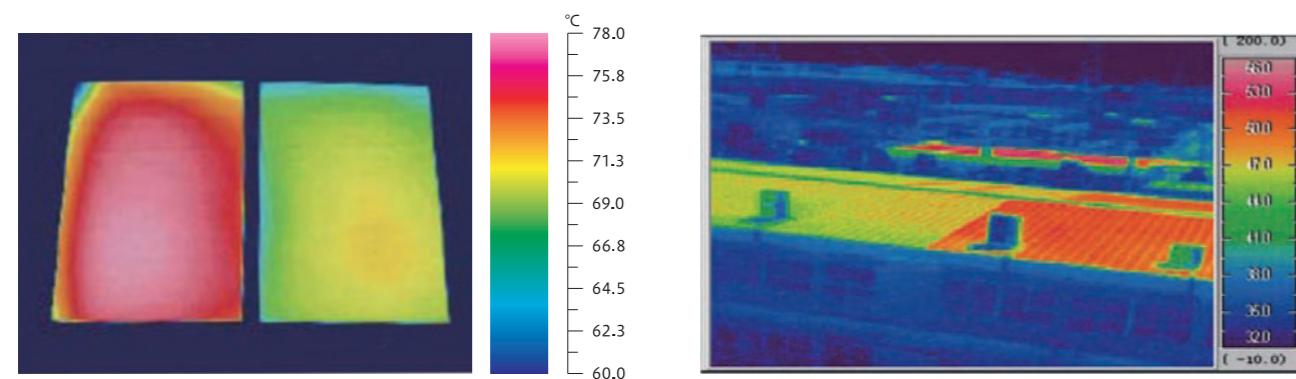
遮熱鋼板の実測例

白熱灯ランプ照射やサーモグラフィーによる温度測定を行っています。色相により異なりますが、濃色系では遮熱機能の有無により約20°Cの温度差が生じました。

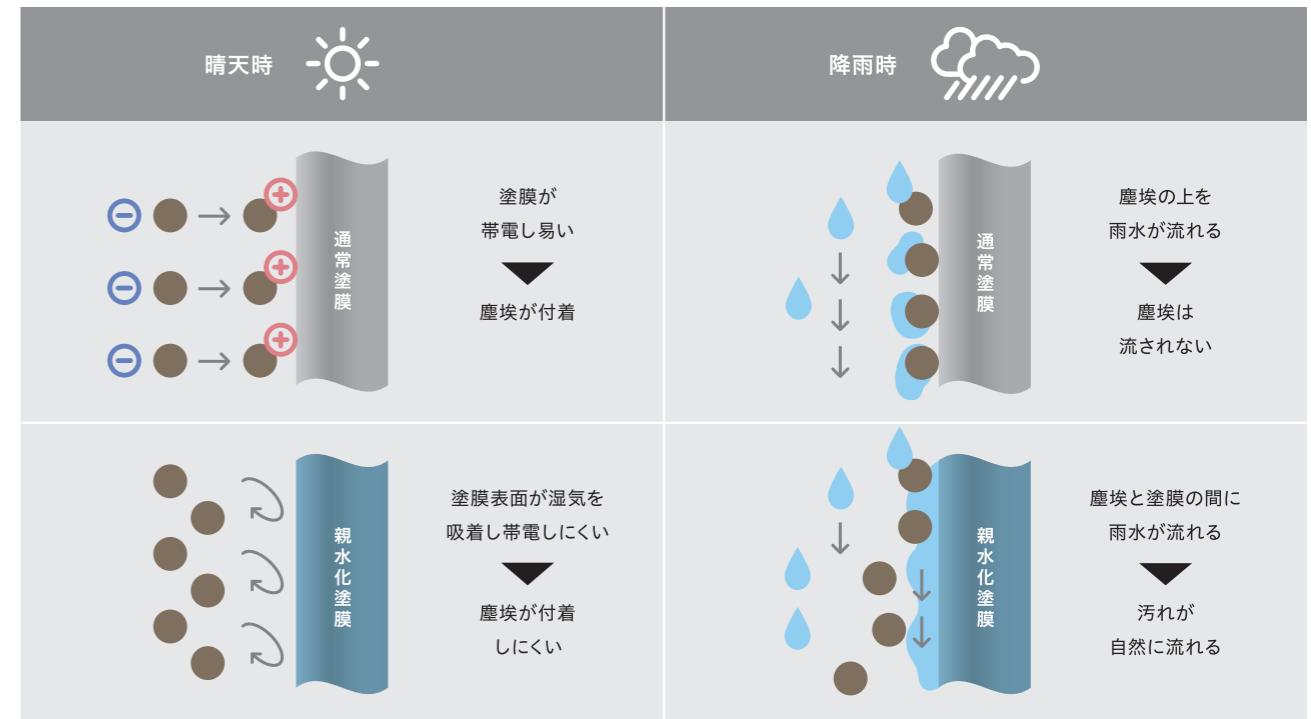
雨筋汚れ防止メカニズム

塗料に親水化剤(シリケート化合物)を配合することで、塗膜表層に親水化剤の濃化相を形成。空気中の水分で加水分解されることで親水基が生成されます。この親水基により水が馴染みやすくなることで降雨や水洗いで汚れが洗い落とされやすくなります。また塗膜表面が帯電しにくくなることから塵埃が付着しにくくなります。

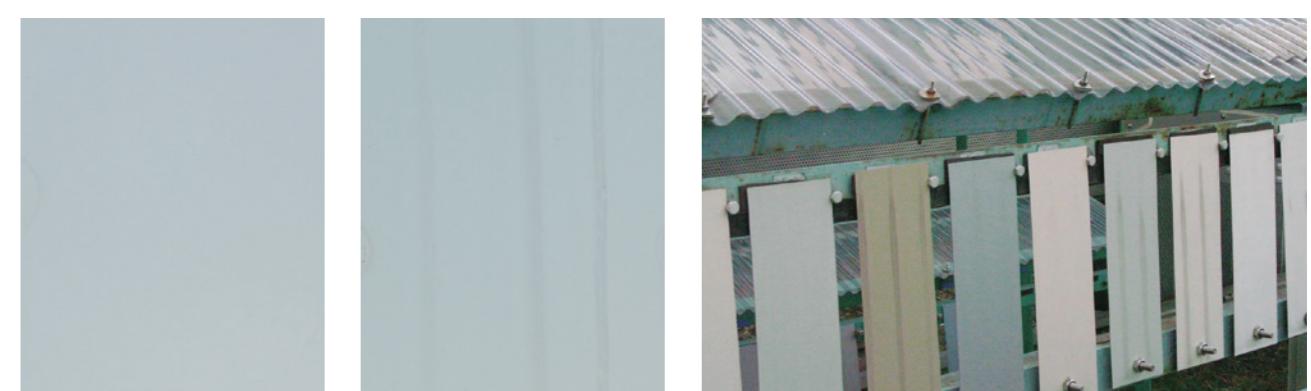
雨筋汚染性評価結果

鋼板サンプルを屋外に設置し、表面に雨筋が付きやすいように調整した再現実験で雨筋汚染性を評価しました。その結果、ニスクカラーPro壁用色の耐汚染機能は優れた効果を発揮しました。

耐汚染機能の有無を比較した写真。右の写真には雨筋汚れがついている

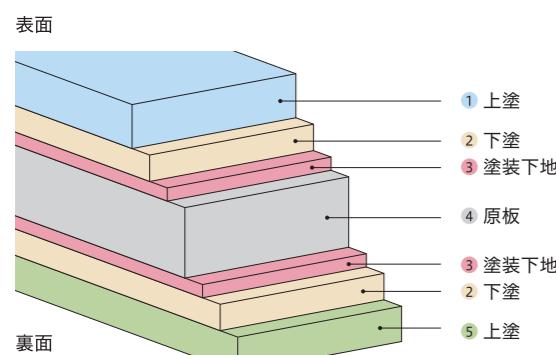
ニスクカラーProの塗膜の構成

- ① 上塗塗膜(ポリエステル樹脂)は全色で塗膜の経時劣化を考慮した塗膜設計を行っています。
- ② 下塗塗膜は鋼板とポリエステル樹脂塗膜の密着性及び防錆機能に配慮した設計としました。
- ③ 塗装下地はエスジーエルに適した化成処理皮膜としました。
- ④ 原板はガルバリウム鋼板の3倍超の耐食性を持つエスジーエルを採用しました。
- ⑤ 裏面のサービスコートは2コートとして耐食性を向上させるとともに、各種接着剤との密着性に配慮しました。

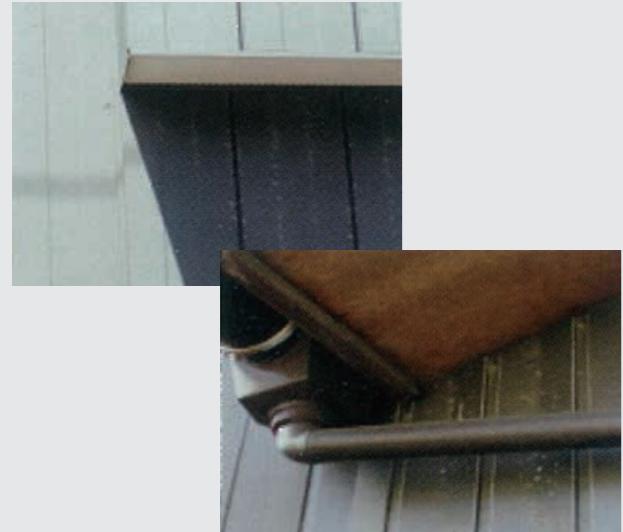
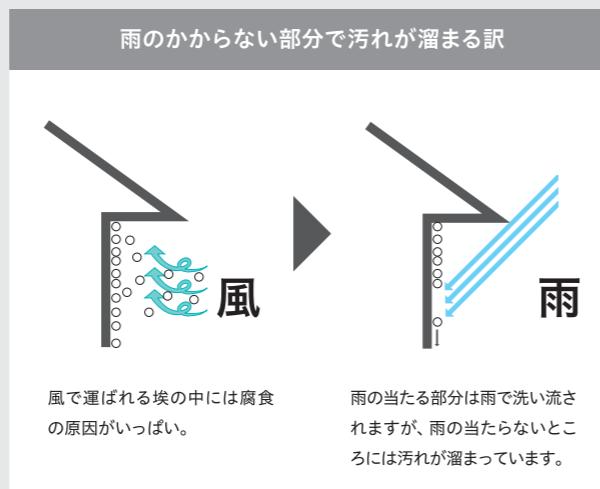
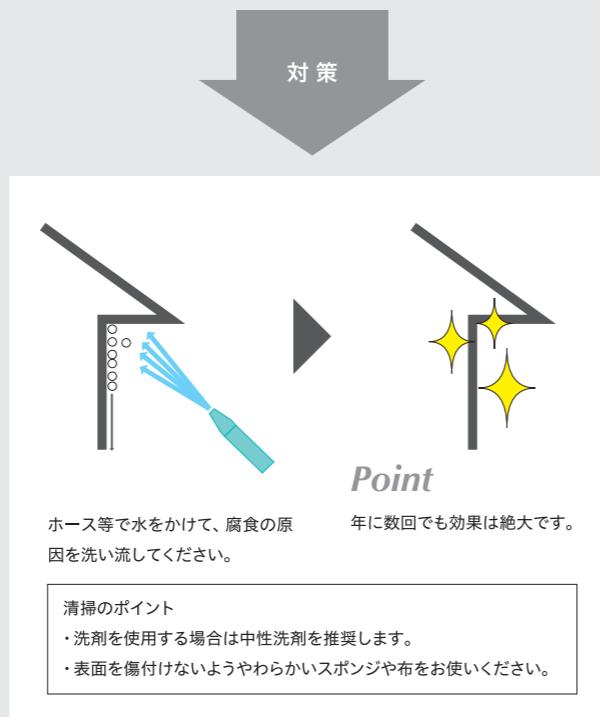
雨掛かりしにくい部分での早期腐食事例

雨がかかりにくい部分においては、塩分や酸性の腐食原因物質が雨で洗い流されずに濃縮され、腐食が進行してしまうことがあります。そのため、軒下、庇やバルコニーの下等の雨がかかりにくい箇所は定期的に水をかけ、腐食原因物質を洗い流すことを推奨いたします（水洗いの際には屋内への漏水に注意ください）。

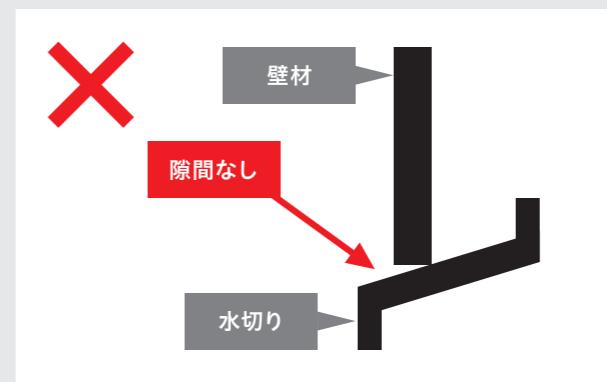
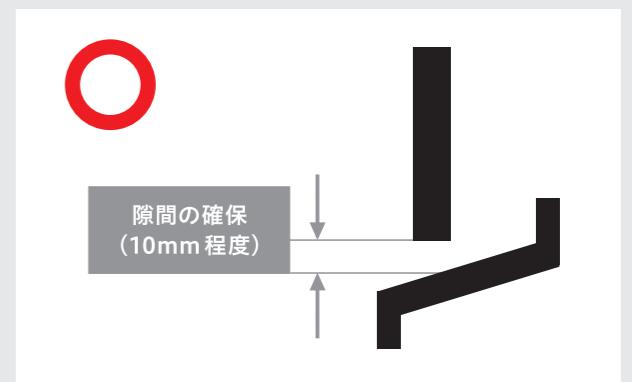
2. 壁材と水切部材との水抜け用の隙間を確保してください。

壁材と部材の取合い部分において水抜け用の隙間を確保しておかないと、鋼板端部に水が溜まりやすくなり、壁材の鋼板端部からの腐食が発生しやすくなります。そのため、壁材と部材との間には水が抜けるような隙間を確保してください。（10mm程度 / 金属サイディングマニュアルより）

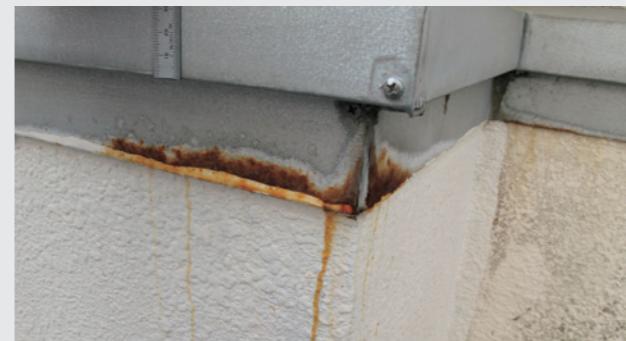
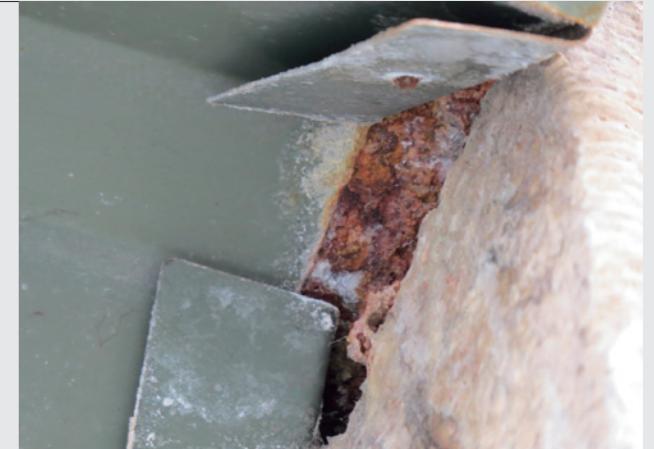
コンクリートとの接触による腐食事例

コンクリートは水に濡れるとアルカリ成分が溶出し、接触している鋼板のめっき層を溶解させます。コンクリートとは絶縁させるとともに、雨水や結露の水分が浸入しないような構造を確保してください。

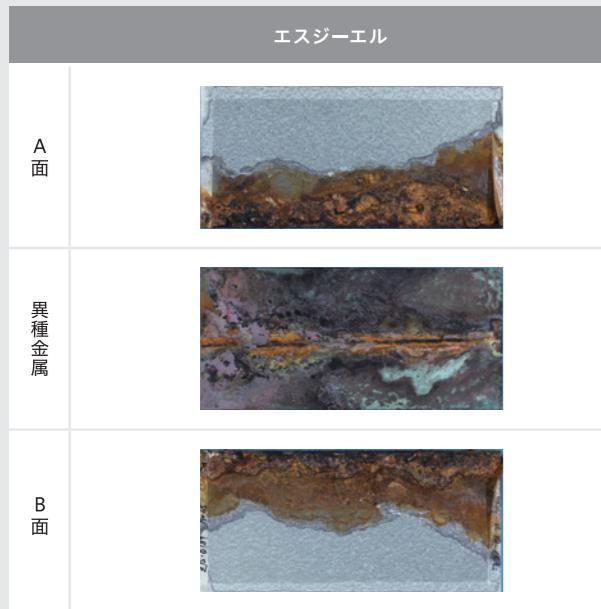
(1) 銅板との接触

金属は一般的に、異なる種類の金属との接触により、どちらか電気的に卑な金属の方が腐食します。この現象は「電食」と呼ばれます。電食はガルバニウム鋼板、エスジーエル、塗装鋼板でも発生します。よく見られるのは銅やステンレスとの接触により腐食し、穴あきに至るケースです。接触せざるを得ない場合は、コーティング、ゴムシート等により絶縁してください。

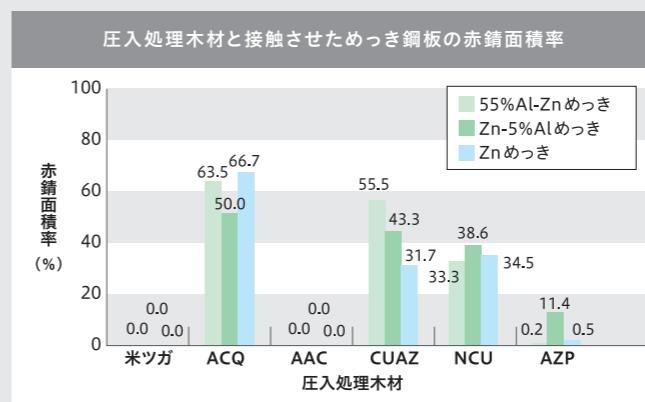
最近、木材の耐久性を上げるために防腐・防蟻処理された木材が多く使用されるようになってきました。特に銅を含有する処理剤を含んだ木材と鋼板が接触し、さらに結露水等の水分が介在した場合、非常に短期間で鋼板を腐食させます。そのため木材との接触部分はルーフィング等により絶縁するとともに、雨水や結露水等が流れ込まないような構造になるようご配慮ください。

圧入処理木薬剤(木材:米ツガ)	薬剤の略号
・銅、アルキルアンモニウム化合物系	ACQ
・アルキルアンモニウム化合物系	AAC
・銅、ホウ酸系、アゾール	CUAZ
・ナフテン酸銅系	NCU
・シプロコナゾール・プロペンタフオス系	AZP
[クロム、銅、ヒ素化合物]	[CCA]
