次世代ガルバリウム鋼板 **ESJER SGL**®

エスジーエル
耐摩カラー-SGL®

追跡調査で実証された 耐摩カラー-SGLの美観維持性能

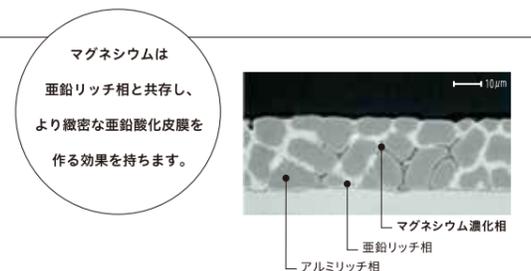
エスジーエルのめっき構造

エスジーエルのめっき構造は、ガルバリウム鋼板の高耐食性を支える「三次元網目構造」を維持しながら、2%のマグネシウムを添加。亜鉛リッチ相にマグネシウム濃化相が共存する構造になっています。

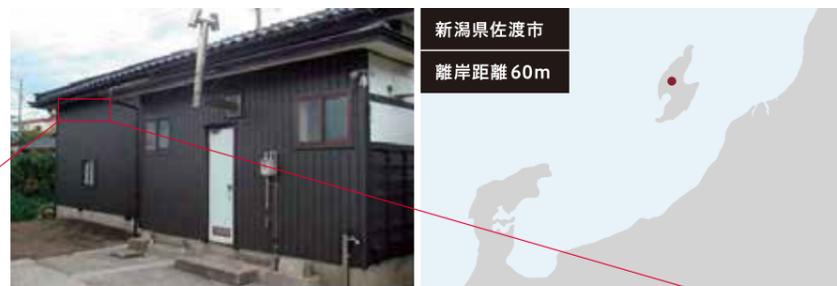
施工物件の追跡調査

一般住宅の壁面に、耐摩カラー-SGLと従来品を張り合わせて定点観測を行いました。追跡調査にあたってはより厳しい腐食環境である「軒下」に着目しました。

耐摩カラー SGL	従来品 (原板ガルバリウム鋼板)
調査 2年目		
調査 3年目		
調査 4年目		
調査 5年目

従来品は施工後2～3年目にかけて、ふくれや白錆の発生が目立ち始め、年を追うごとに発生量が増加しています。かたや耐摩カラー-SGLは、施工初期から白錆の発生が大幅に抑えられており、その優位性は5年経過後も顕著です。エスジーエルの優れた耐食性により、2年程度は外観を美しく保つことが確認されました。

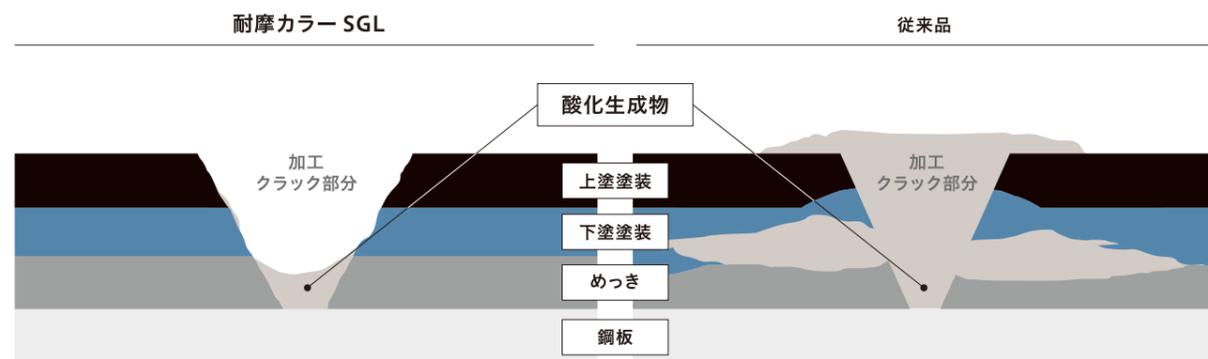
加工クラック部の防錆メカニズム

エスジーエルは、マグネシウムの働きで少量でも緻密で強固な保護皮膜を作ることができます。したがって、従来品に比べ酸化生成物の発生量が少なく済み、表面への白錆露出・塗膜のふくれを抑えることができます。

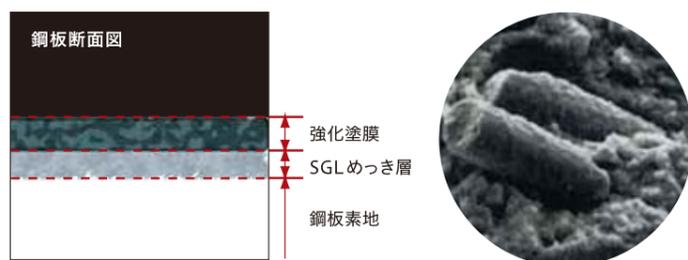
強くしなやかな塗膜

耐摩カラーSGLの強化塗膜は、塗膜表面の傷付きを抑える硬度とともに、曲げ加工に柔軟に追従するしなやかな加工性を兼ね備えています。したがって、めっきに至る傷やクラックが発生しにくく、白錆の発生起点を減らす役目を果たします。

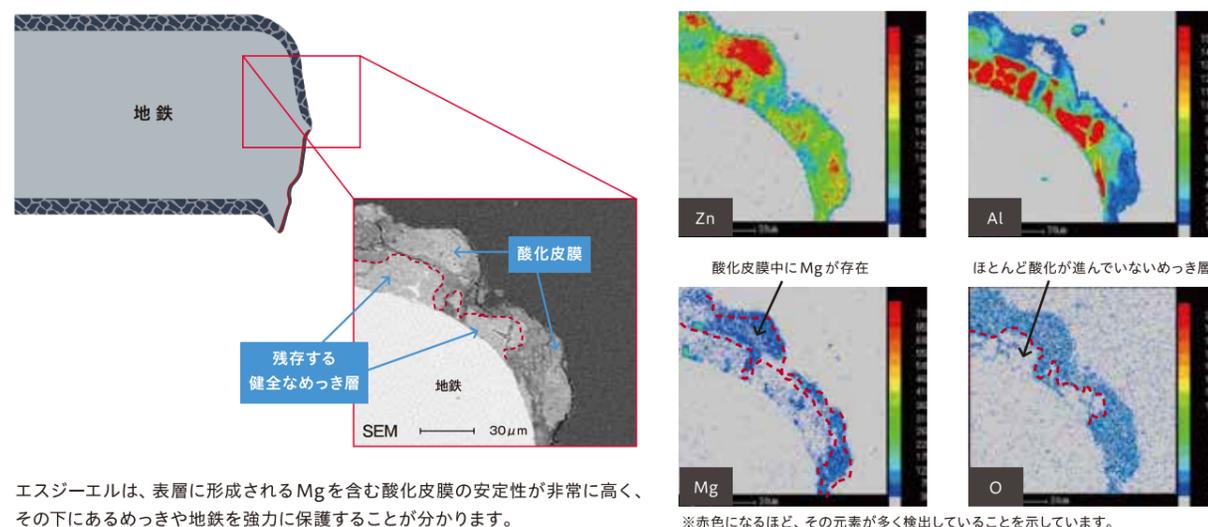
切断端面の防錆メカニズム

鉄部が露出する切断端面は、めっき鋼板そのものの性能が問われます。耐摩カラーSGLの原板「エスジーエル」の優れた耐食性を示す一例として、エスジーエル(無処理材)の切断端面を分析した結果をご紹介します。

エスジーエルは、表層に形成されるMgを含む酸化皮膜の安定性が非常に高く、その下にあるめっきや地鉄を強力に保護することが分かります。

※赤色になるほど、その元素が多く検出していることを示しています。

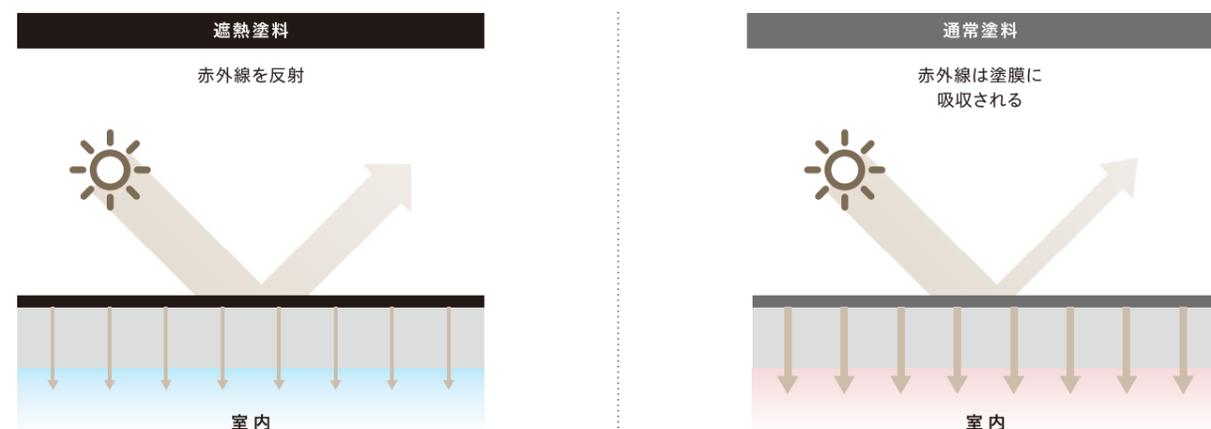
遮熱機能のメカニズム

耐摩カラー-SGLの塗膜には日射に含まれる赤外線を反射する「遮熱顔料」を配合。

赤外線による塗膜表面の温度上昇を抑えることで塗膜への熱伝導を軽減する塗膜設計となっています。

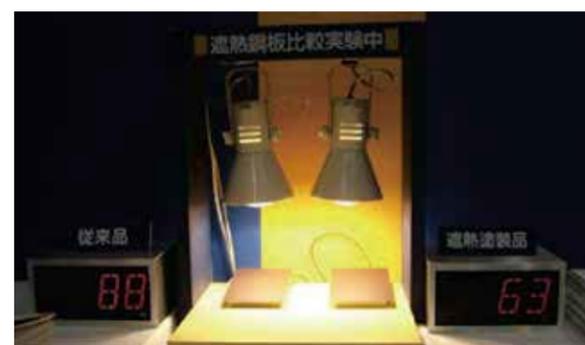
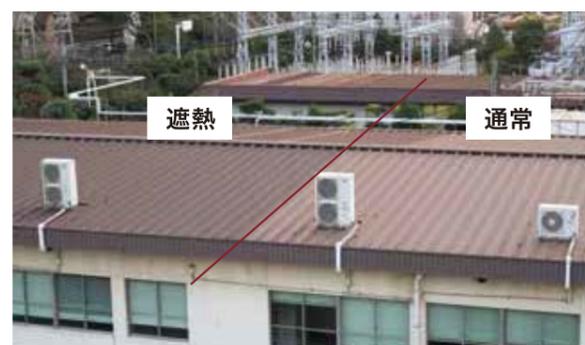
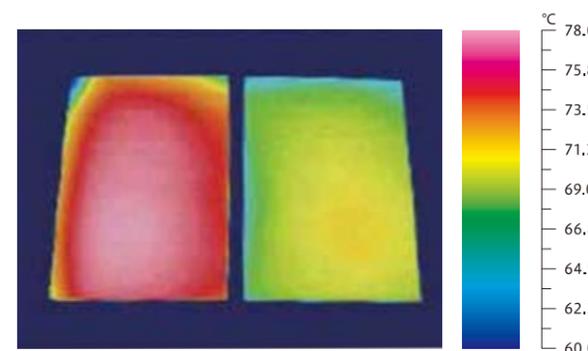
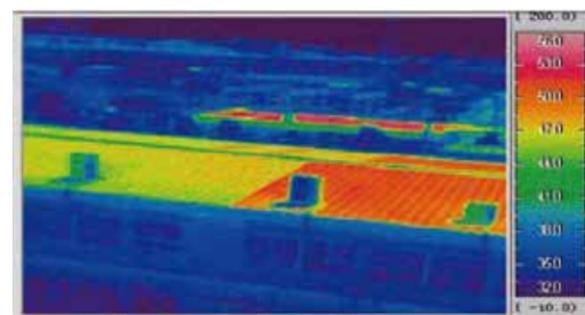
遮熱鋼板の実測例

白熱灯ランプ照射やサーモグラフィによる温度測定を行っています。色相により異なりますが、濃色系では遮熱機能の有無により約20℃の温度差が生じました。

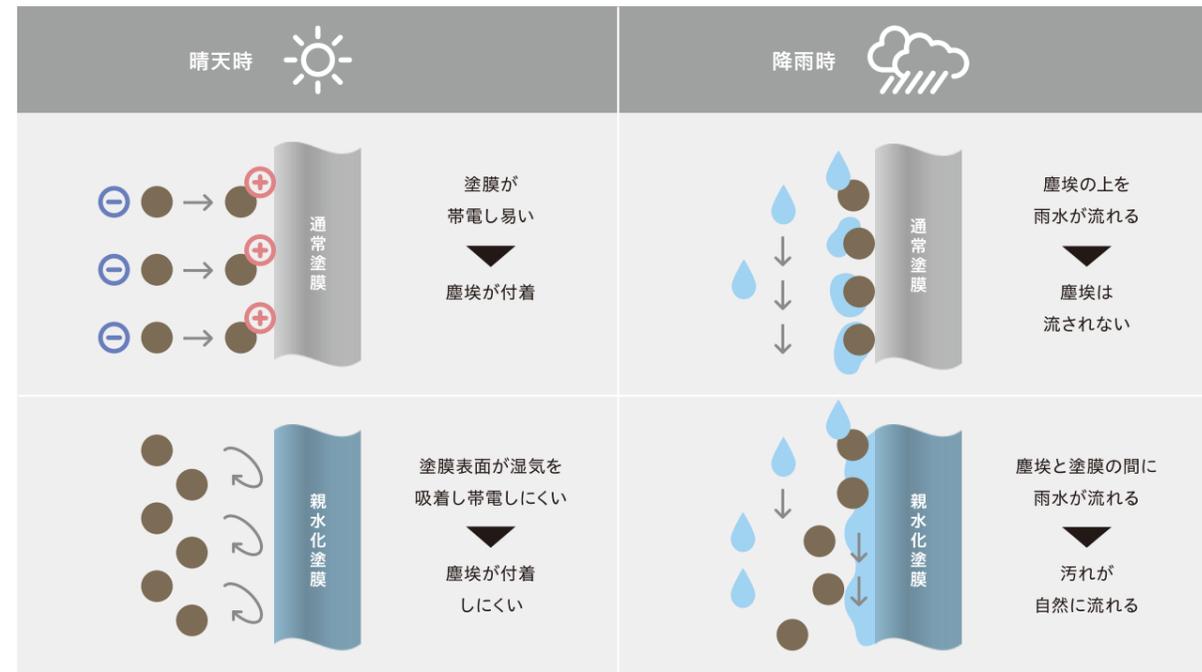
雨筋汚れ防止メカニズム

塗料に親水化剤(シリケート化合物)を配合することで、塗膜表層に親水化剤の濃化相を形成。

空気中の水分で加水分解されることで親水基が生成されます。水が馴染みやすくなることで降雨や水洗いにより

汚れが洗い落とされやすくなります。また塗膜表面が帯電しにくくなることから塵埃が付着しにくくなります。

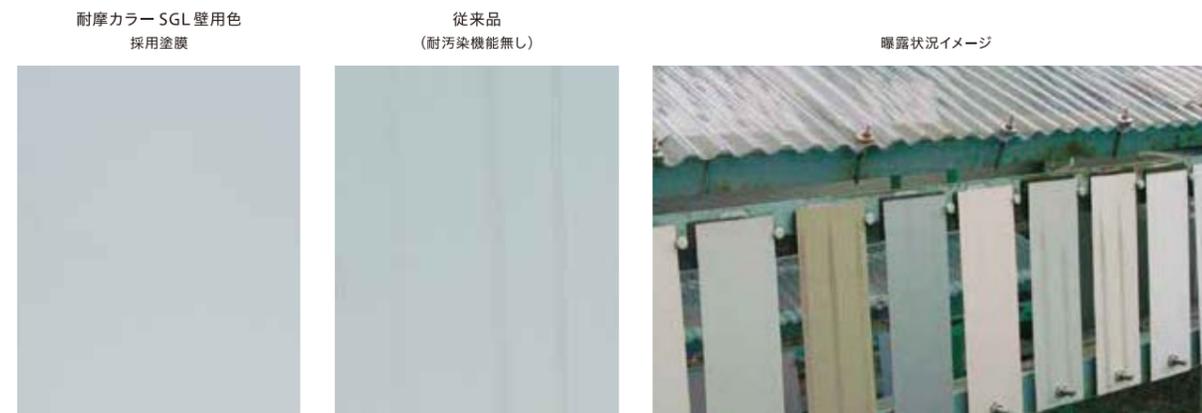
雨筋汚染性評価結果

鋼板サンプルを屋外に設置し、表面に雨筋が付きやすいように調整した再現実験で雨筋汚染性を評価しました。

その結果、耐摩カラー SGL 壁用色の耐汚染機能は優れた効果を発揮しました。

耐汚染機能の有無を比較した写真。右の写真には雨筋汚れがついている

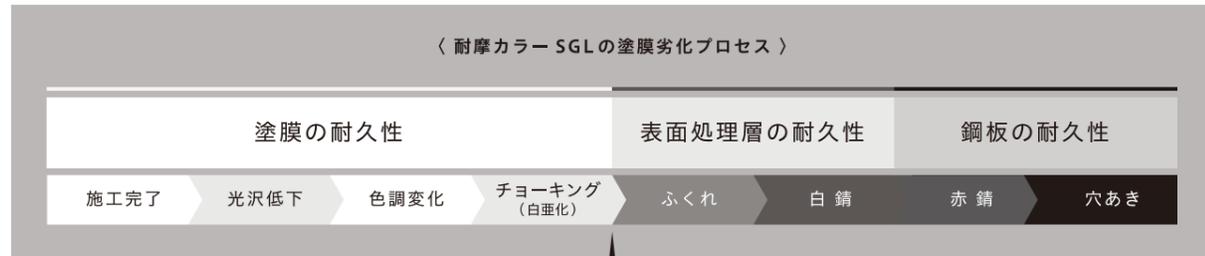
1. 耐摩カラー SGLの塗り替えについて

耐摩カラーSGLの塗膜面がチョーキングの末期状態でふくれが散見される状態が塗り替えの適性時期と見なせます。塗り替え塗料には、各塗料メーカーより各種塗料が市販されていますので、使用環境、耐用年数など勘案の上、施工工事業者とご相談ください。参考までに下記に塗り替え塗料の性能一覧表を示します。
